INSTITUTO UNIVERSITÁRIO EGAS MONIZ

MESTRADO INTEGRADO EM MEDICINA DENTÁRIA

SOBREVIVÊNCIA DOS POSTES FIBRA DE VIDRO

para a obtenção do grau de Mestre em Medicina Dentária

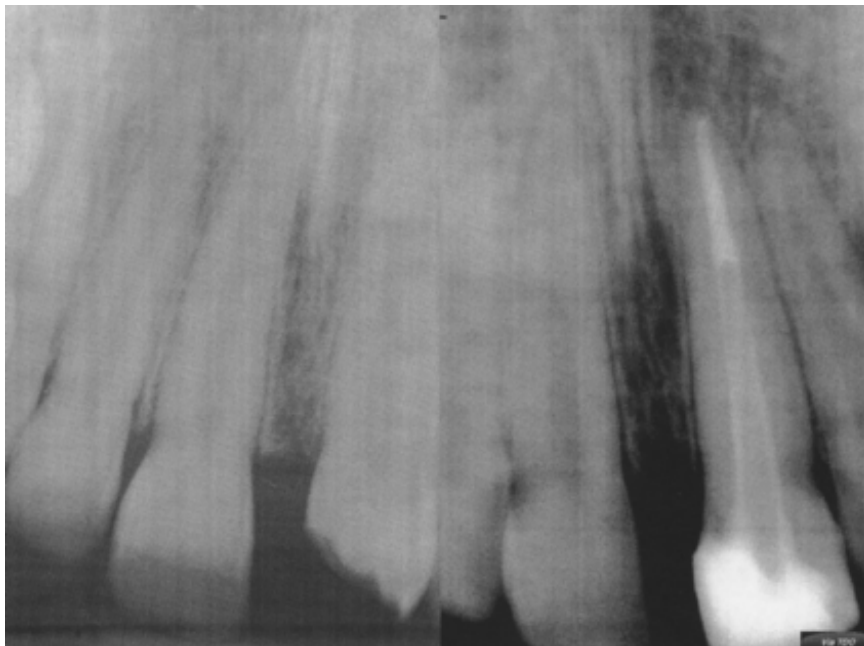
Figura 5 - Radiografia do dente 21 antes e após reabilitação com poste de fibra de vidro (Adaptado de Schwartz & Robbins, 2004)

Os espigões fibra de vidro foram criados há aproximadamente 20 anos com o objetivo de melhorar a estética a biocompatibilidade e as propriedades mecânicas (Vallittu, 1998). O facto de este ter o módulo de elasticidade semelhante à dentina tem supostamente melhores resultados em termos de durabilidade do que, por exemplo, os metálicos (Figueiredo, Martins-Filho, & Faria-e-Silva, 2015; Liu et al., 2014). O módulo de elasticidade faz com que não se crie tanto stress ao longo da raiz, com exceção da margem cervical, distribui o stress mastigatório de uma maneira mais homogênea reduzindo o risco de fratura. (Borges et al., 2015; Memon et al., 2016). Uma das características dos postes de fibra de vidro é serem radiotransparentes, sendo possível observá-los nas radiografias como podemos ver na Figura 5 (Schwartz & Robbins, 2004).

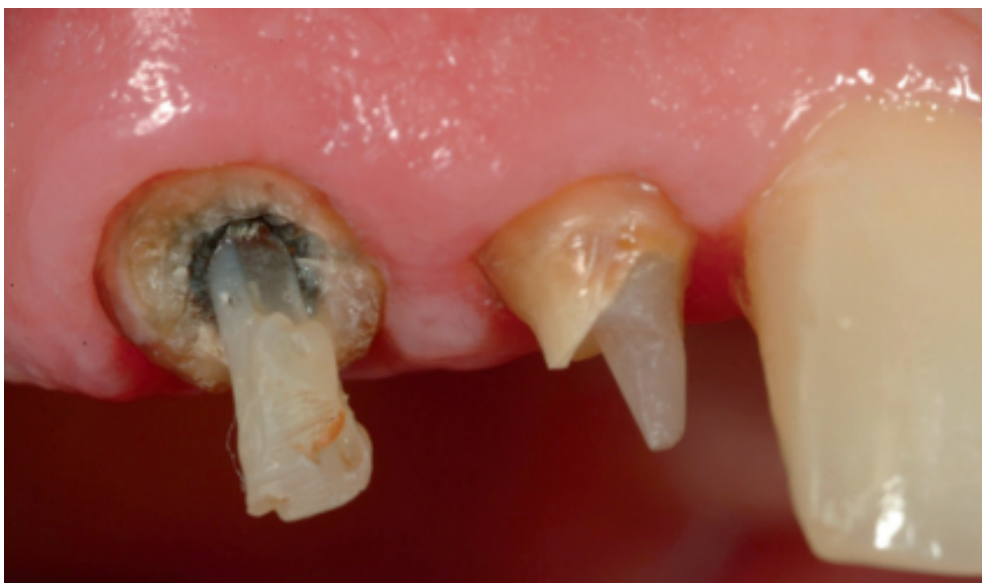
Figura 6 - Descimentação de resturação no dente 22 e 23 (Adaptado de (Parisi et al., 2015))

O que costuma falhar nos postes fibra de vidro é a descimentação (Figura 6), porque muitas vezes torna-se difícil alcançar todas as paredes internas da raiz ou então ocorre devido à dificuldade de polimerização, um cimento resinoso poderá criar stress devido a contração de polimerização entre a superfície do poste e o poste. Fatores como incompatibilidade química entre o sistema adesivo e o cimento, a heterogeneidade da dentina e a hibridização da mesma. Uma maneira de poder melhorar a adesão é não cortar o poste imediatamente após a cimentação segundo um estudo que foi feito (Borges et al., 2015) que concluiu que a adesão piorava quando se cortava o poste imediatamente após a cimentação. Outra falha que podemos visualizar é devido à falta de fêrula, tendo dentina insuficiente para poder aderir a restauração terá dificuldade permanecer (Kalkan et al., 2006; Francesco Mannocci, Pilecki, Bertelli, & Watson, 2004; Vallittu, 2015).
